Makrofyter i Vättern 2015-2017

Makrofyter i Vättern 2015 – 2017

Rapport 2018:12

Ansvarig handläggare: Tina Kyrkander
Foto: Örnberg Kyrkander Biologi & Miljö AB
Rapportskrivning: Tina Kyrkander & Jonas Örnberg
Rapportgranskning: Britta Lidberg
Fältarbete: Tina Kyrkander, Jonas Örnberg & Ann Bertilsson
Uppdragsgivare: Vätternvårdsförbundet
Uppdragsgivarens ombud: Måns Lindell

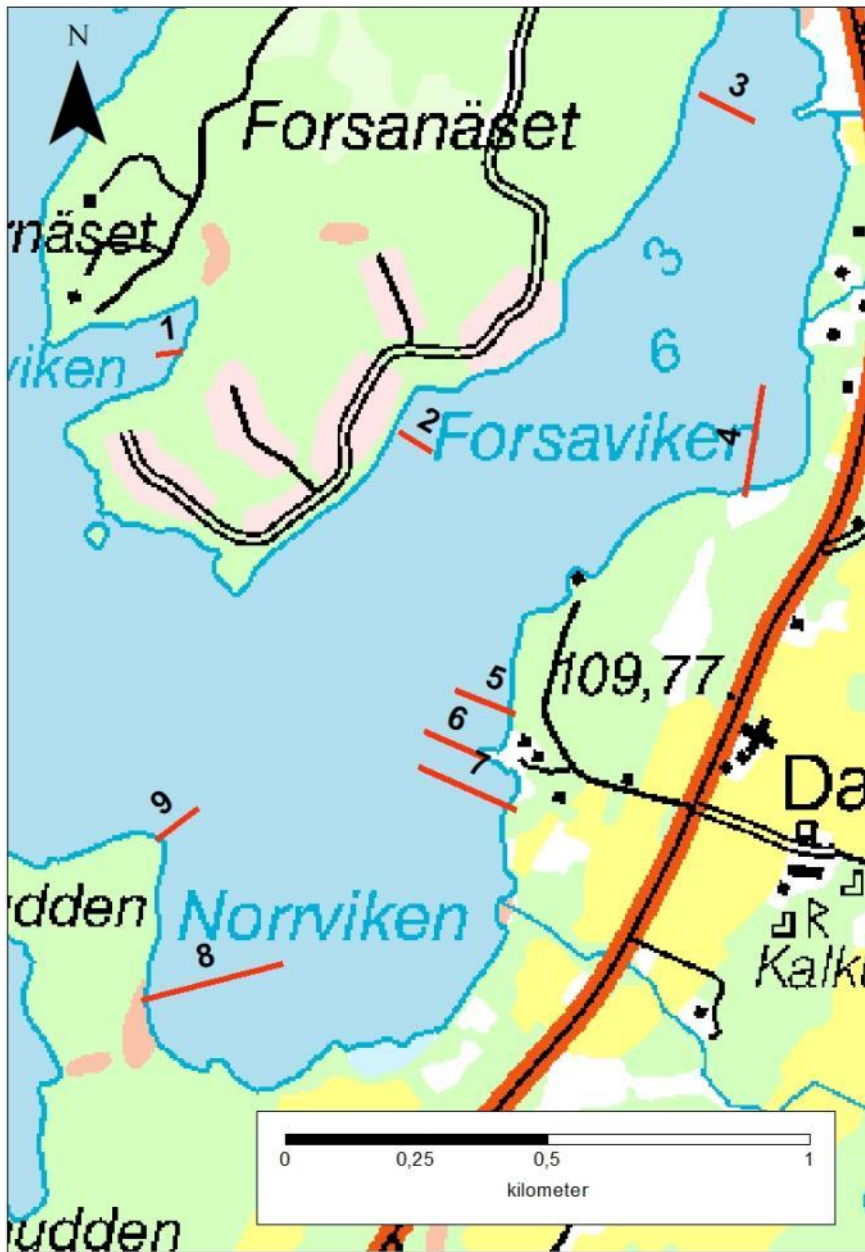
Totalt inventerades nio transekter i viken, start- och stoppkoordinat ses i bilaga 1.

Figur 10. Norrviken med samtliga nio transekter.

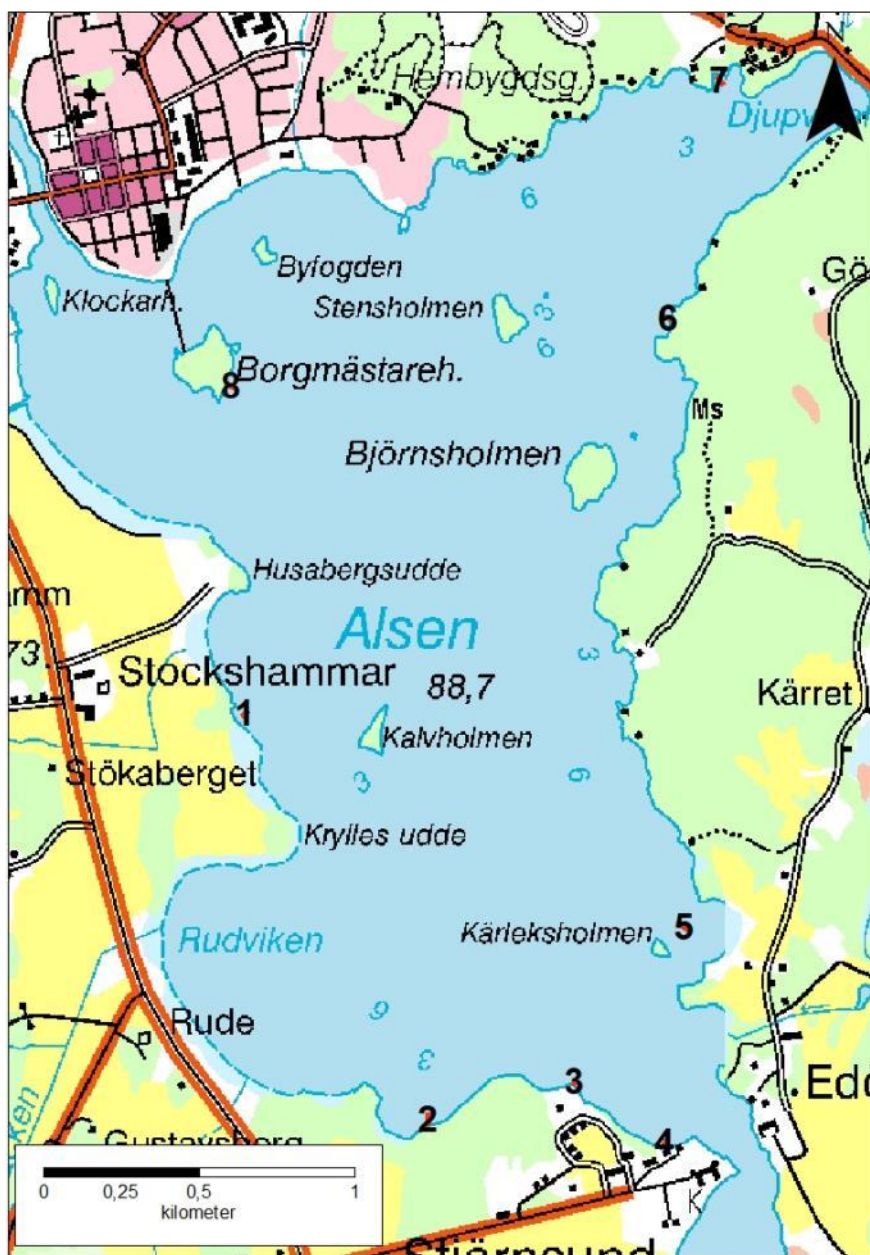
I området inventerades åtta transekter som presenteras i figur 20. Start- och stoppkoordinat ses i bilaga 1.

Figur 20. Alsen med samtliga åtta transekter.

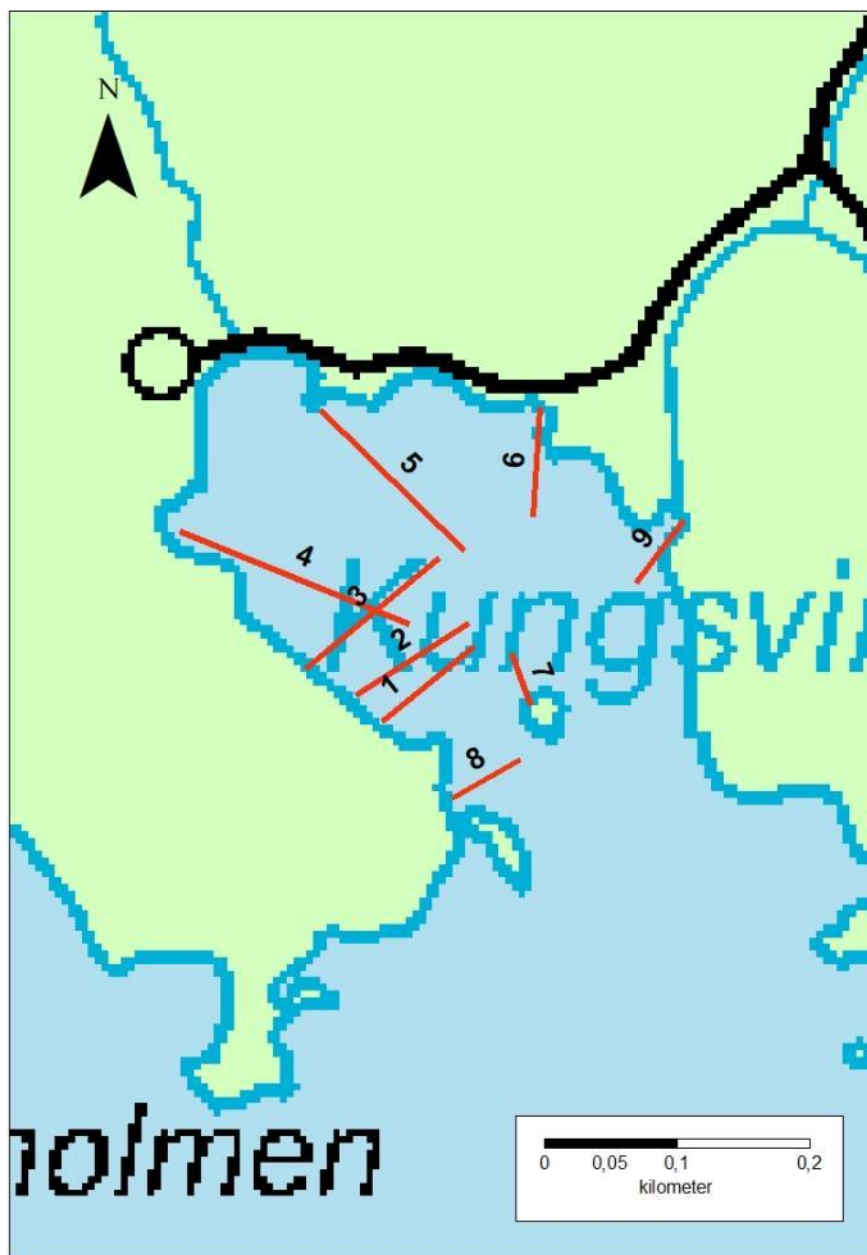
Figur 22. Kungsviken med samtliga nio transekter.

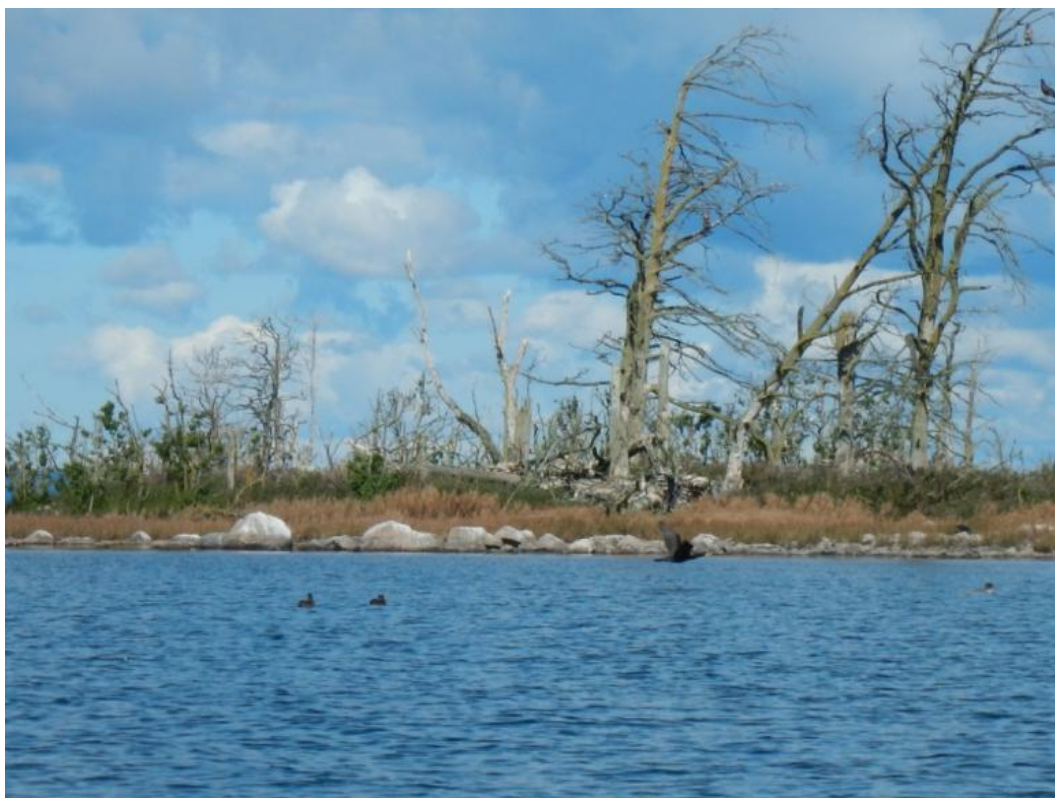
Området är mycket exponerat i utkanterna och botten består av stora stenar och block. Ingen vegetation förekommer i dessa områden. De centrala delarna av området är dock mycket mer skyddade och botten bestående av sand eller finsediment vilket gör att vegetation förekommer mer allmänt.

Figur 33. Vy mot en av öarna inom Erkerna med riklig förekomst av döda träd.
